**INSTITUTO FEDERAL DE EDUCAÇÃO, CIÊNCIA E TECNOLOGIA DE MATO
GROSSO**

**LEVANTAMENTO DAS CAUSAS DA PRESENÇA DE OSSOS EM PEITO DE
FRANGO EM UM FRIGORIFICO DE AVES**

Projeto de pesquisa apresentado ao curso de Engenharia de Alimentos do Instituto Federal de Educação, Ciência e Tecnologia do Estado de Mato Grosso Campus Cuiabá Bela Vista.

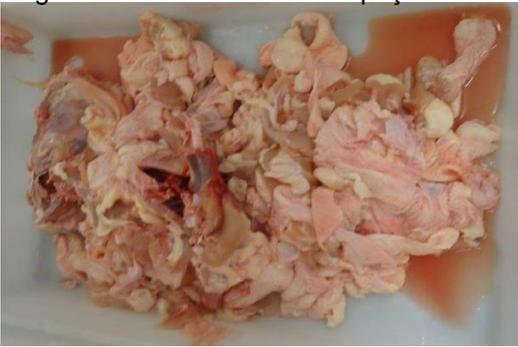
Figura 1. Carcaça, osso, excesso de pele e gordura encontrados na inspeção.

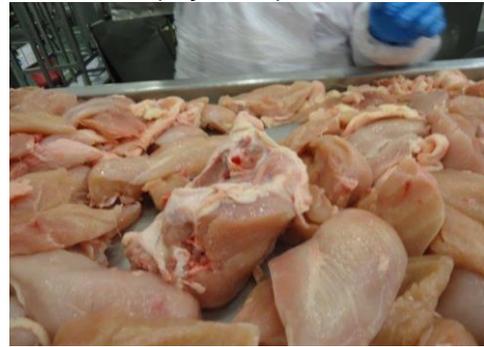
Figura 2. Presença de carcaça na mesa de inspeção de peito

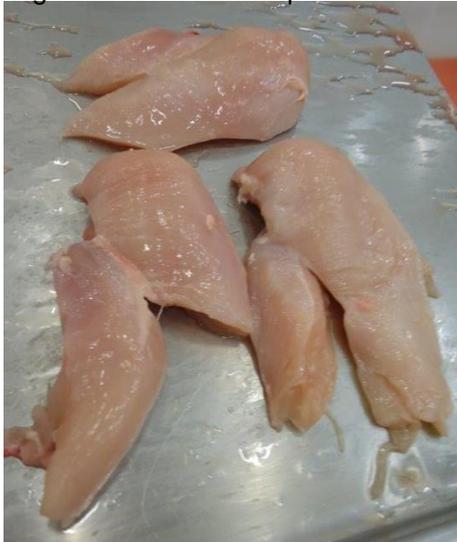
Figura 3. Corte fora do padrão.

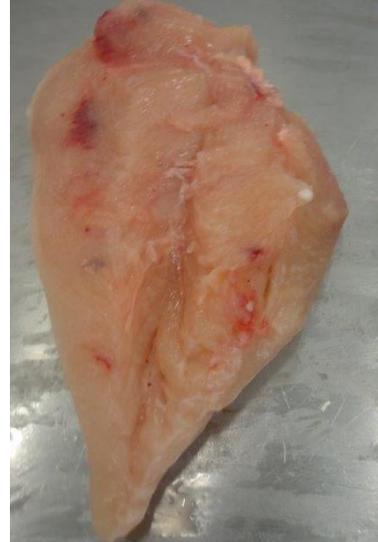
Figura 4. Hematomas de peito.

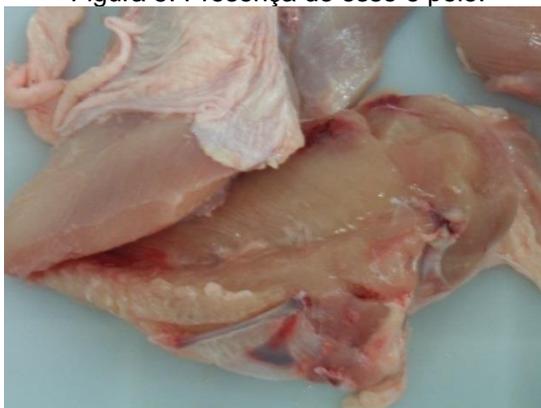
Figura 5. Presença de osso e pele.

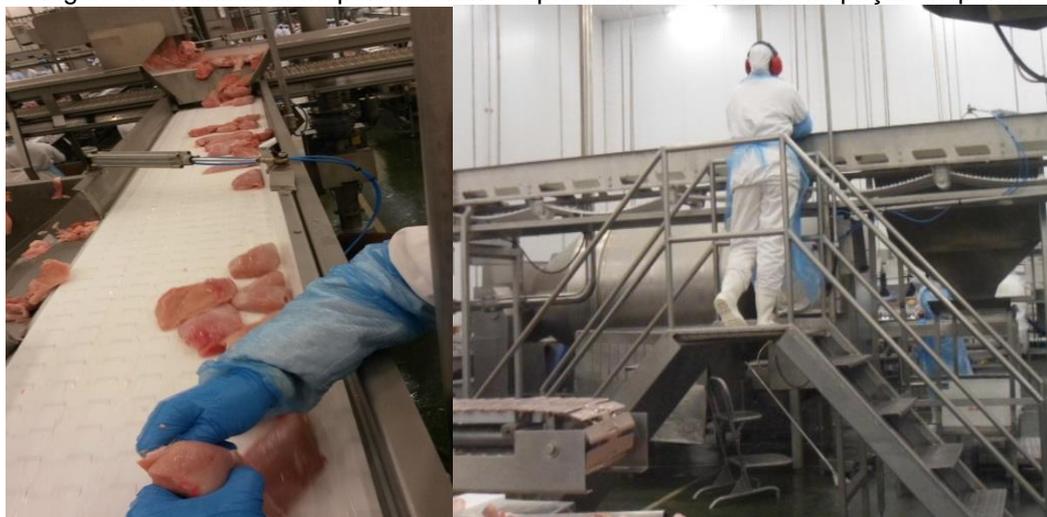
De todos os processos o mais falho na inspeção é o peito *in natura* para exportação, isso devido ao fato de que não há estrutura para que uma inspeção mais detalhada seja feita. Após o refile os peitos passam por uma esteira contínua onde há uma escada com estrutura que comporta apenas uma inspetora, como a quantidade de peitos que passam na esteira ao mesmo tempo é muito elevada, apenas uma inspetora é insuficiente para garantir que não passem peitos não conformes.

Figura 6. Quantidade de peitos durante o processo e escada de inspeção de peito.

Há uma necessidade de melhoria nas condições para a inspeção de peito neste processo, porém a quantidade elevada de ossos que chegam à inspeção dificulta mesmo os processos onde há ótimas condições para a tarefa. Com base

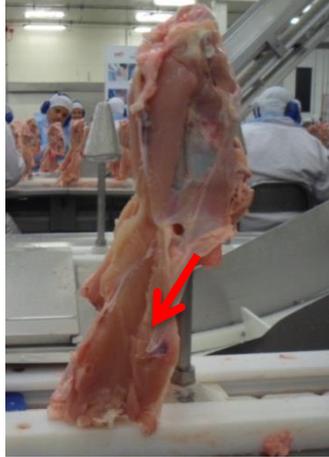
A figura 14 mostra um exemplo de osso no peito por falha no refile da asa, é possível identificar que houve falha operacional devido a estabilidade com que a

carcaça está posicionada no cone, pois quando quebrada, a carcaça tende a cair para o lado e ossos e cartilagens ficam soltos na esteira do cone.

Figura14. Presença de osso no peito por falha na refilagem

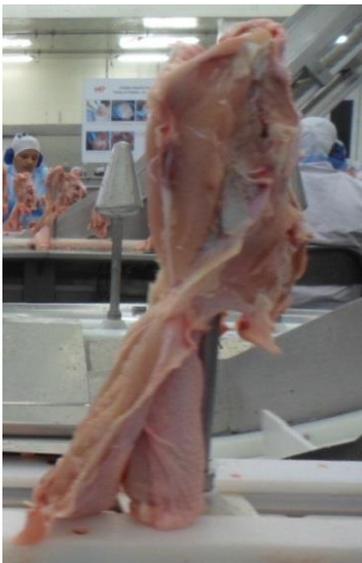
Figura15. Grau I: Carça amolecida com osso da costela deslocado.

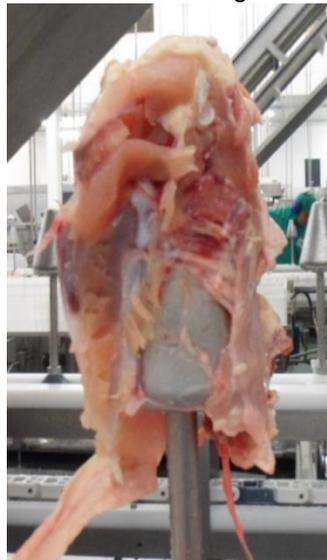
Figura 16. Grau II: Carça mole com ossos e cartilagens soltos.

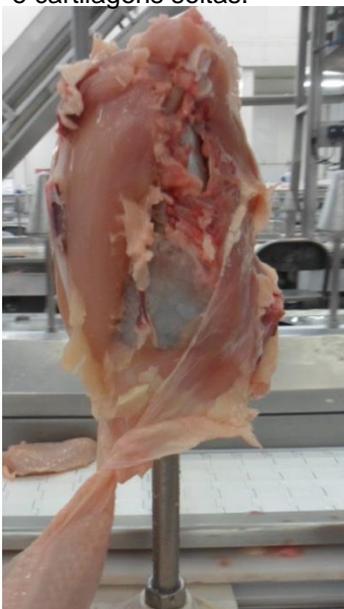
Figura 17. Grau III: Carça mole com ossos da costela quebrados e cartilagens soltas.

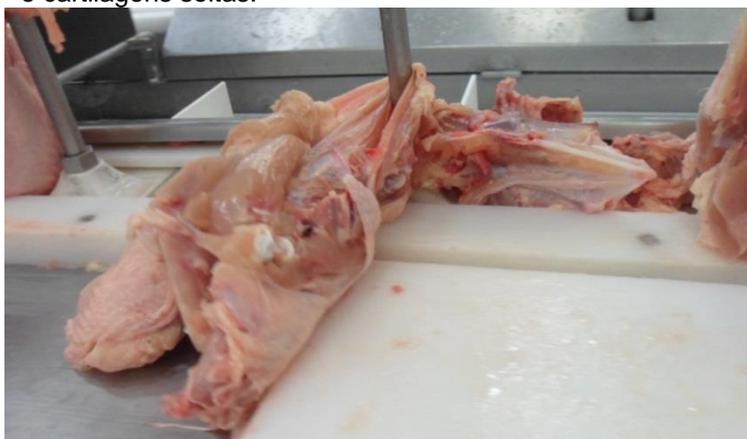
Figura 18. Grau IV: Carça com todos os ossos quebrados e cartilagens soltas.

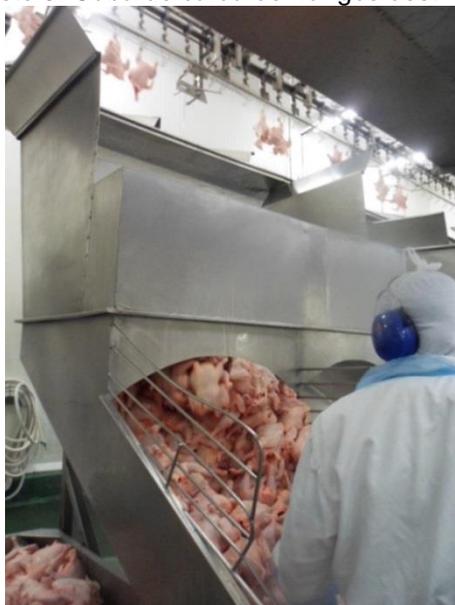
Na saída do chiller observou-se que duas carcaças estavam um pouco mais “mole” do que as outras, então essas duas carcaças foram acompanhadas até a sala de cortes durante o refile para uma análise mais detalhada e verificou-se que ambas estavam quebradas. Sendo assim poderíamos afirmar que 20% das carcaças quebradas eram de responsabilidade do chiller, porém antes de chegar à sala de cortes as carcaças sofrem dois grandes impactos: queda da nórea para a cuba e esmagamento na cuba.

Figura 22. Teste 3: Cuba de caída de frangos destinados ao corte.

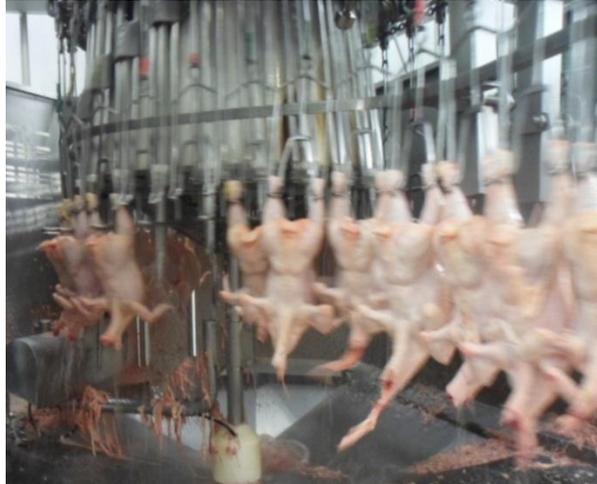
Devido ao alto índice de carcaças quebradas na evisceração, o processo foi analisado para identificar a raiz do problema. Verificou-se que a causa provável está na máquina extratora de traquéia. Essa máquina trata-se de um equipamento com rotação constante sendo que uma rosca tipo parafuso faz uma movimentação para baixo para cima sempre em rotação. Como a traqueia é localizada sob o pescoço do frango, para realizar a retirada a máquina entra no interior da carcaça até o pescoço e volta, essa movimentação faz com que a máquina acabe por quebrar um alto índice de carcaças, principalmente em carcaças menores onde a superfície de contato com o parafuso extrator é maior.

Figura 23. Máquina extratora de traqueia.

Quanto aos maquinários há uma dificuldade maior em elaborar um plano de ação porque todos são essenciais para o funcionamento do processo. Para manter um menor índice de quebra é realizada uma manutenção preventiva dos equipamentos a fim de melhorar tanto a eficiência da máquina quanto diminuir o impacto sobre as carcaças.

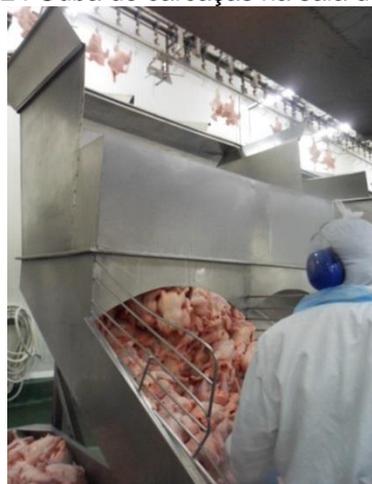
Como descrito na metodologia do teste do chiller, duas amostras apresentaram-se mais “moles” na análise das carcaças, porém devido o congelamento das carcaças houve uma dificuldade de avaliar se as mesmas estavam realmente quebradas e durante o acompanhamento até a sala de cortes mais dois impactos foram observados no trajeto que é a caída da carcaça na cuba e esmagamento na cuba. A partir dessas avaliações e resultados surgiu o segundo teste do chiller para avaliar a procedência do índice de quebra pelo chiller e das demais observações que surgiram durante a realização do primeiro teste.

Figura 24 Cuba de carcaças na sala de cortes.

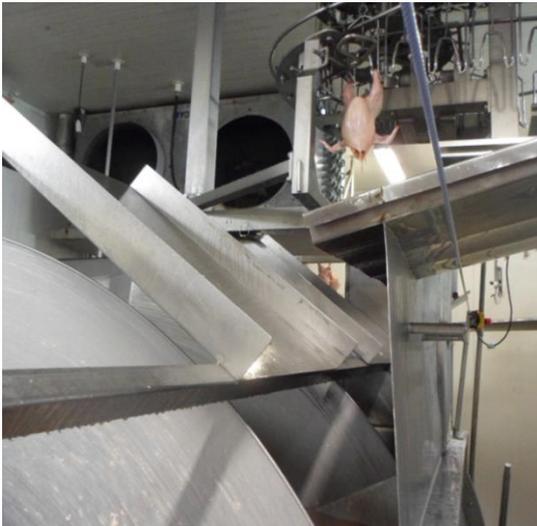
No trajeto do chiller foram identificados dois pontos críticos que são as causas prováveis da quebra de carcaça no trajeto do chiller: queda da nórea para o pré-chiller e carcaça presa pelo chiller.

Figura 25. Queda da nórea para o pré-chiller

No momento da queda no pré-chiller a carcaça bate com força na rampa (figura 25) localizada entre a nórea e o chiller, essa rampa serve para diminuir o espaço entre a nórea e o pré-chiller para que não haja extravasamento de água no momento de queda. Porém essa rampa acaba por quebrar a carcaça no momento da queda.

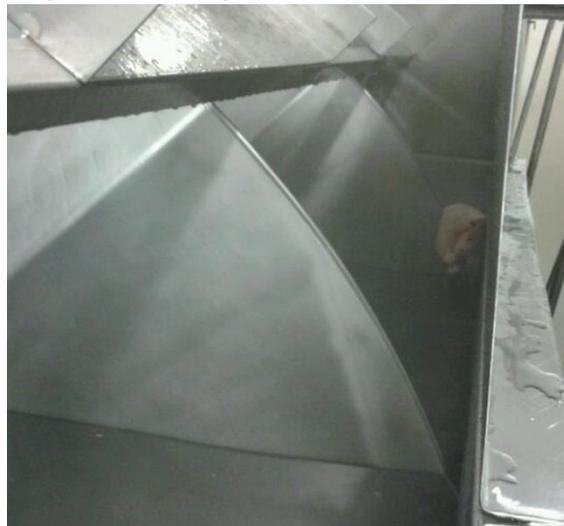
Figura 26. Carcaça presa pelo chiller

O chiller é um tanque de imersão tipo rosca sem fim com rotação constante, essa rotação que faz com que a carcaça seja transportada até o final do chiller.

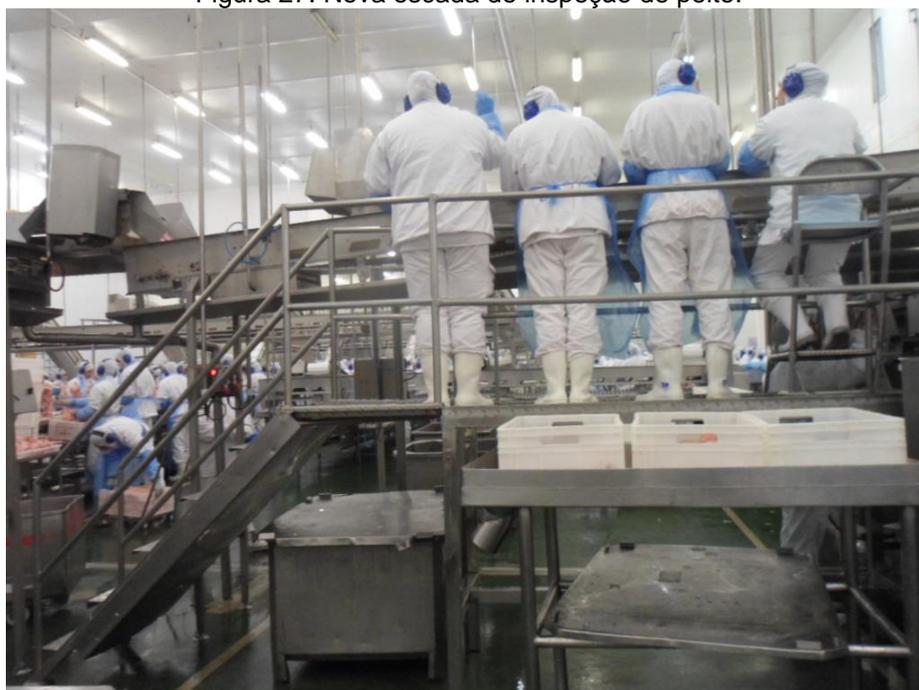
Figura 27. Nova escada de inspeção de peito.

Com relação às condições da estrutura para a inspeção, também através deste projeto em conjunto com o supervisor de manutenção, reformou-se a escada de inspeção de peito de modo a oferecer maior conforto, segurança e facilidade na tarefa de inspecionar. Para isso, depois de todo o estudo quanto à estrutura da escada foi elaborado um projeto novo de escada e apresentado ao supervisor da manutenção que fez a reforma da escada.
