**INSTITUTO FEDERAL DE EDUCAÇÃO, CIÊNCIA E TECNOLOGIA DE MATO
GROSSO**

**LEVANTAMENTO DAS CAUSAS DA PRESENÇA DE OSSOS EM PEITO DE
FRANGO EM UM FRIGORIFICO DE AVES**

Projeto de pesquisa apresentado ao curso de Engenharia de Alimentos do Instituto Federal de Educação, Ciência e Tecnologia do Estado de Mato Grosso Campus Cuiabá Bela Vista.

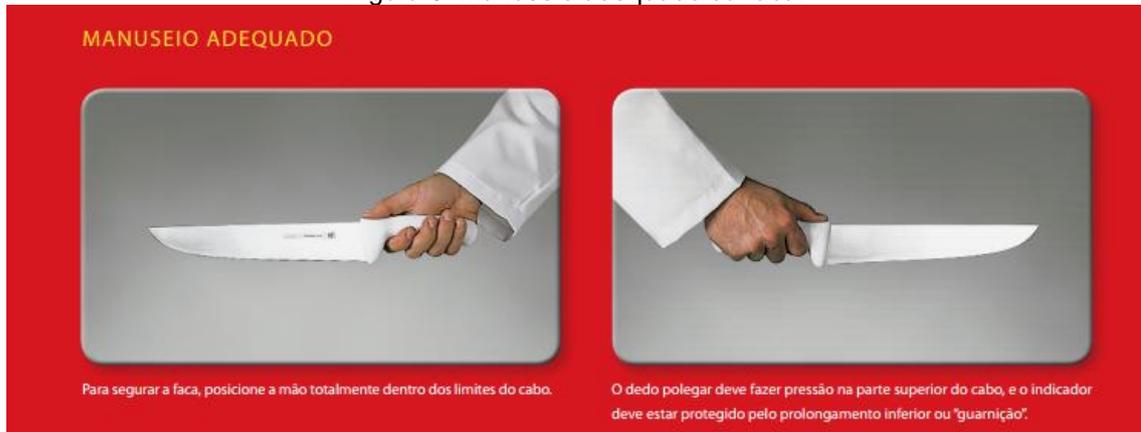
Figura 9. Manuseio adequado da faca.

Entretanto no acompanhamento da posição da mão na faca, onde foram analisados oito operadores, apenas um realizava manuseio correto da faca.

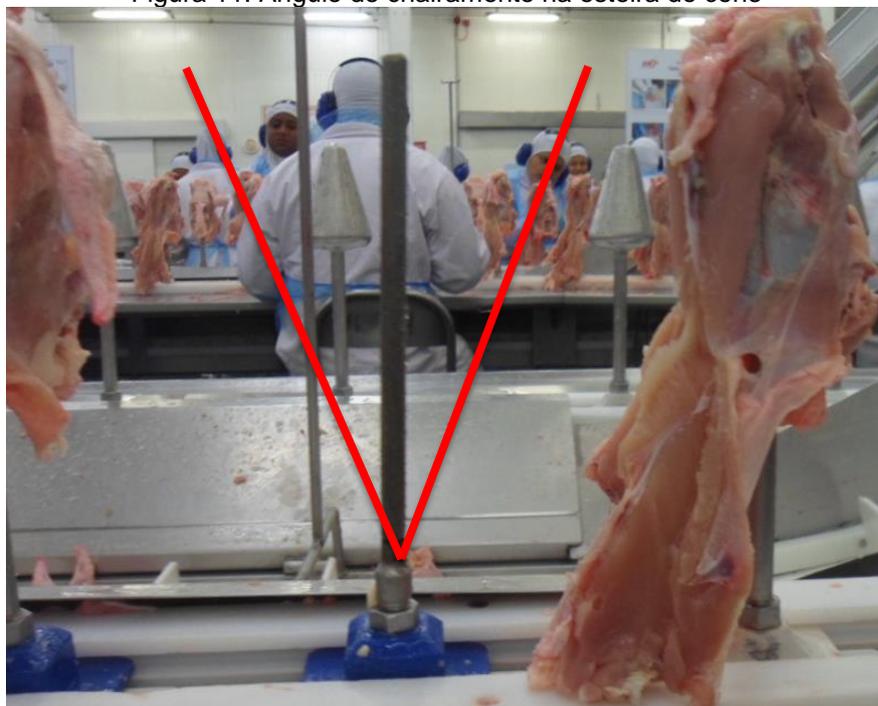
Figura 11. Ângulo de chairamento na esteira do cone

As chairas são dispostas na esteira de cone com um espaçamento que força o colaborador a chairar com ângulo de 20°, realizando automaticamente o chairamento com efeito desejado.

Em cinco funcionários analisados por linha, apenas 1 funcionário realizou chairamento incorreto.

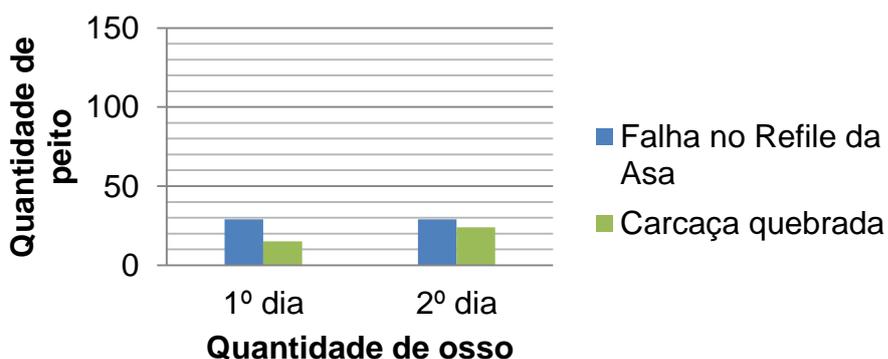
Gráfico 5: Quantidade de peito x Quantidade de Osso

A presença de osso no peito pode estar ligada a diversos fatores, mas existem dois em particular que causam maior impacto: Falha no refil da asa e carcaça quebrada.

Durante dois dias fez-se acompanhamento do refil da asa, avaliando a quantidade de ossos presente a cada 150 peitos. Os resultados estão expressos no gráfico a seguir:

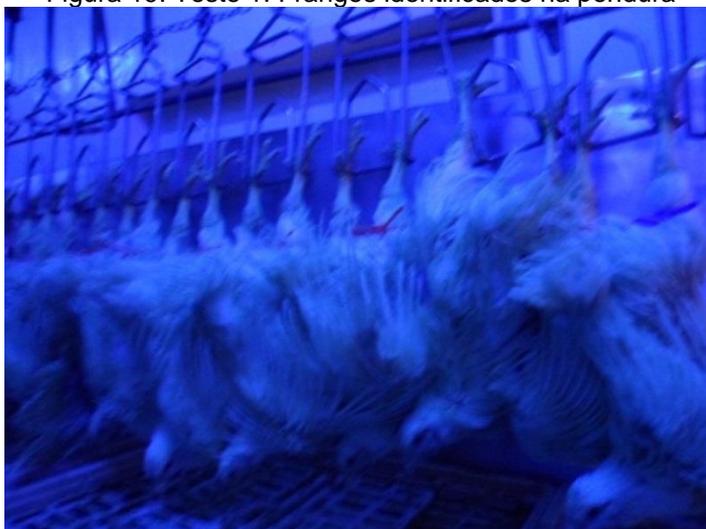
Figura 19. Teste 1: Frangos identificados na pendura

Uma amostragem de 10 frangos seguidos foi identificada com lacre na pendura e analisados logo após a saída da depenadeira.

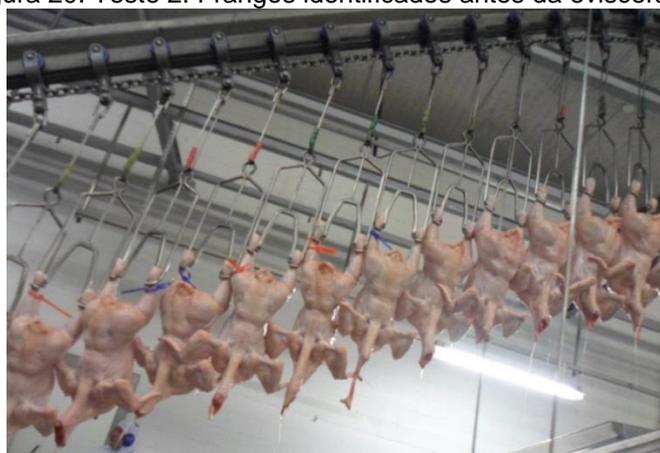
Figura 20. Teste 2: Frangos identificados antes da evisceração

Uma amostragem de 10 frangos foi identificada com lacre após o transferidor e analisados após todo processo de evisceração e antes do pré-chiller.

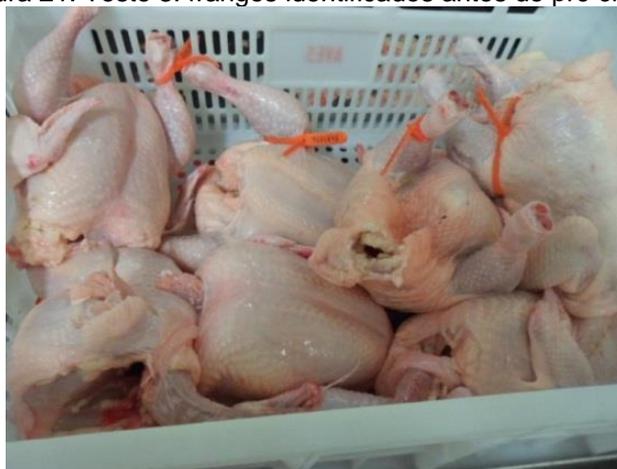
Figura 21. Teste 3: frangos identificados antes do pré chiller.

Uma amostragem de 10 frangos foi identificada antes do pré-chiller e analisada logo após a saída do chiller e antes da rependura.

Na saída do chiller observou-se que duas carcaças estavam um pouco mais “mole” do que as outras, então essas duas carcaças foram acompanhadas até a sala de cortes durante o refile para uma análise mais detalhada e verificou-se que ambas estavam quebradas. Sendo assim poderíamos afirmar que 20% das carcaças quebradas eram de responsabilidade do chiller, porém antes de chegar à sala de cortes as carcaças sofrem dois grandes impactos: queda da nórea para a cuba e esmagamento na cuba.

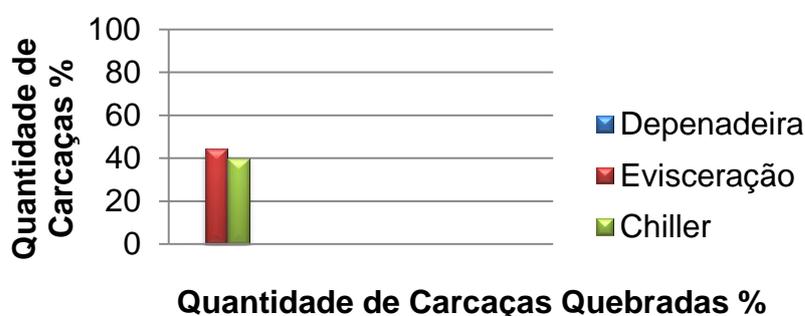
Gráfico6: %Quantidade Total de Carcaças x %Quantidade de Carcaças Quebradas

Ficou claro que durante o fluxo do processo são muitos os impactos que as carcaças sofrem até chegar ao refil, através dos testes foi possível identificar os pontos onde acontecem os maiores índices de quebras. O gráfico 6 mostra o resultado final de todos os testes:

As carcaças quebradas associadas às falhas no refil tanto da asa quanto do peito são as causas que levam tantos ossos à inspeção, sendo então o motivo do aumento das reclamações e da dificuldade em realizar a separação e classificação dos peitos de acordo com seus respectivos mercados. São muitos os pontos que influenciam na presença do osso no peito de frango, sendo necessária uma redução dessas influencias através de planos de ações sobre as causas.
